# AVALIAÇÃO ESPECÍFICA DE ESPAÇOS PÚBLICOS: PARQUES MUNICIPAIS

REGIÃO SUL DE SÃO PAULO

**VIVA O  
VERDE SP**

Parque Sete Campos  
Parque Jardim Prainha  
Parque Nascentes do Ribeirão Colônia

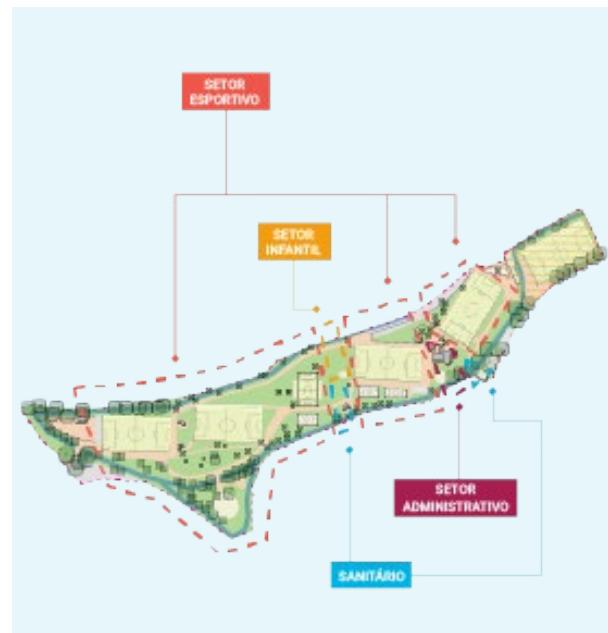
**Figura 7:** Exemplo de representação dos setores no Parque Sete Campos

A coleta de dados de observação das infraestruturas na escala do parque foi realizada por meio de sua divisão em setores (ver Figura 7). Cada setor representa um uso específico, agrupando equipamentos e infraestruturas com características semelhantes, como áreas infantis, esportivas, administrativas, sanitárias, entre outras. Essa abordagem possibilitou uma análise mais detalhada e segmentada do parque, considerando as diferentes formas de apropriação e equipamentos ofertados pelo espaço.

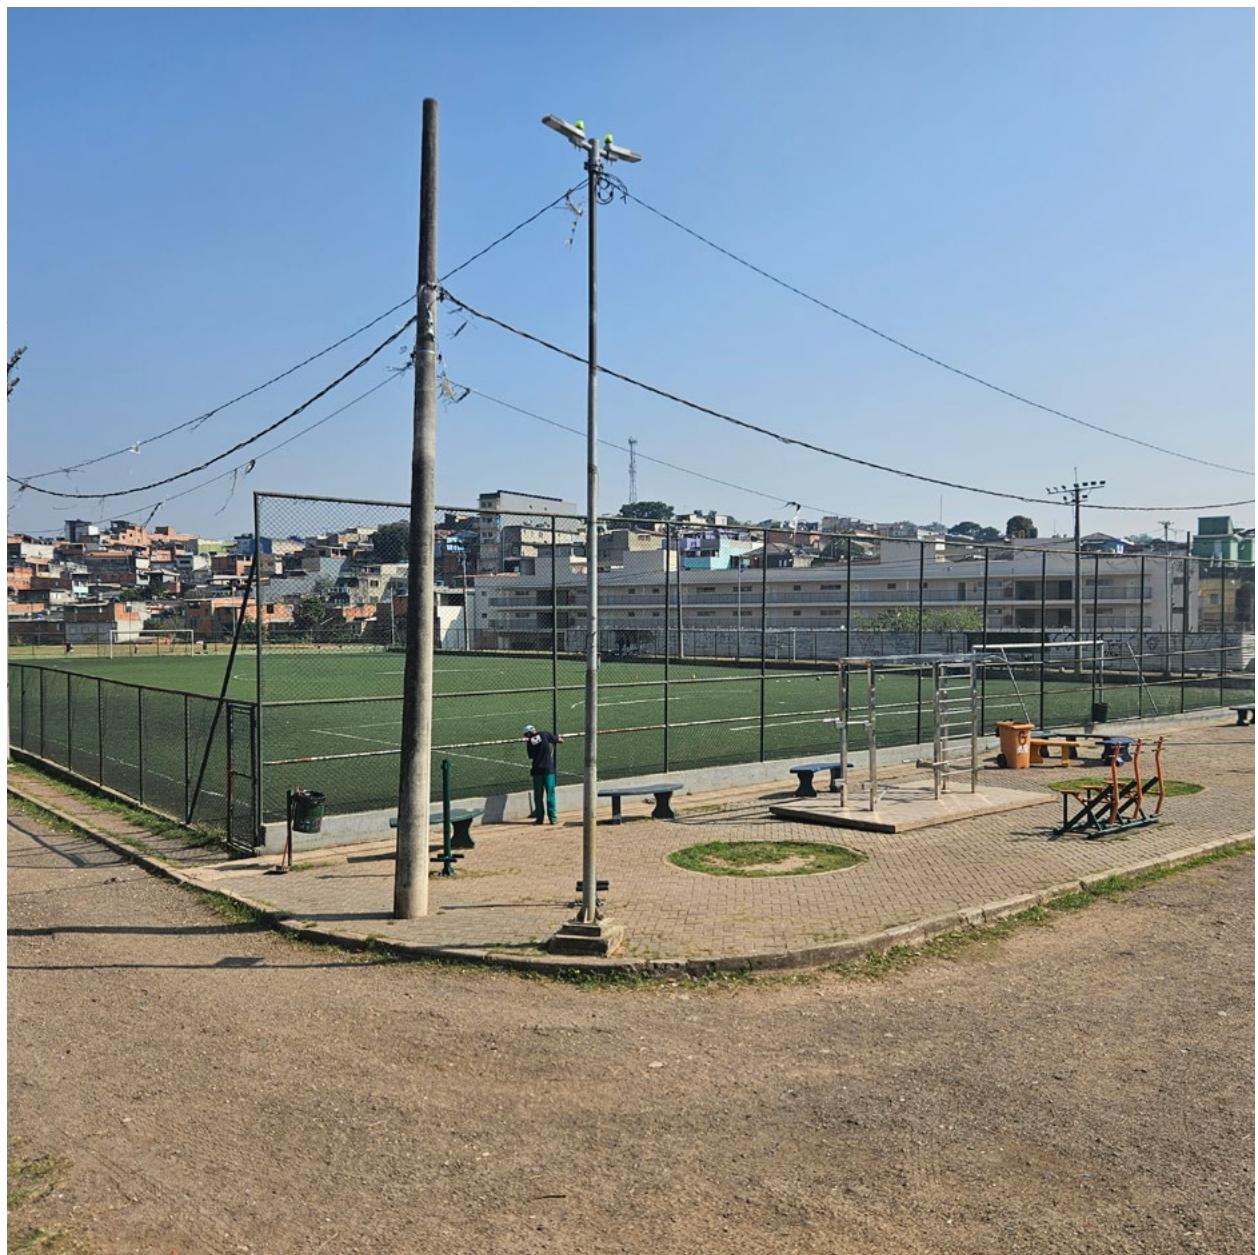
**Figura 13:** Imagem do Parque Sete Campos

A área de influência do parque é caracterizada pela carência de equipamentos de lazer e cultura, e equipamentos públicos de esporte. Em termos de população, a região é majoritariamente composta por mulheres, pessoas pretas e pardas, e possui alta concentração de jovens (Rede Nossa São Paulo, 2023). O parque é cercado por dois córregos nas suas laterais, e seu relevo possui uma declivida de predominantemente plana.

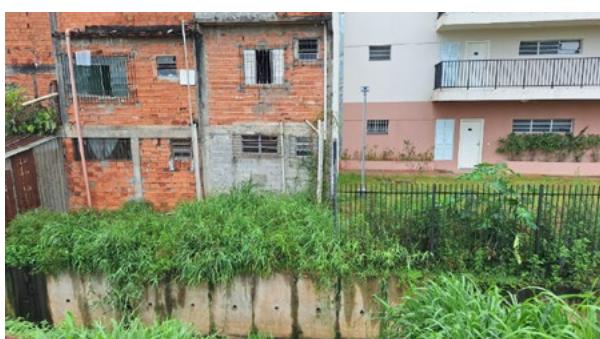
**Figura 21:** Residências e córrego situados no limite do parque

A área de favela contígua ao Parque Sete Campos é delimitada por ambos os córregos que fazem limite com o parque, resultando em uma configuração urbana de confinamento do córrego e de muros de residências dando seus fundos ao parque. Isso resulta em grandes áreas muradas no interior do parque, e traz como consequência a diminuição de visibilidade entre o interior e exterior do parque.

Essa diminuição da visibilidade limita a "vigilância" no espaço público, que é considerada fundamental para o aumento da sensação de segurança de mulheres e meninas (Safer Parks Consortium, 2023).

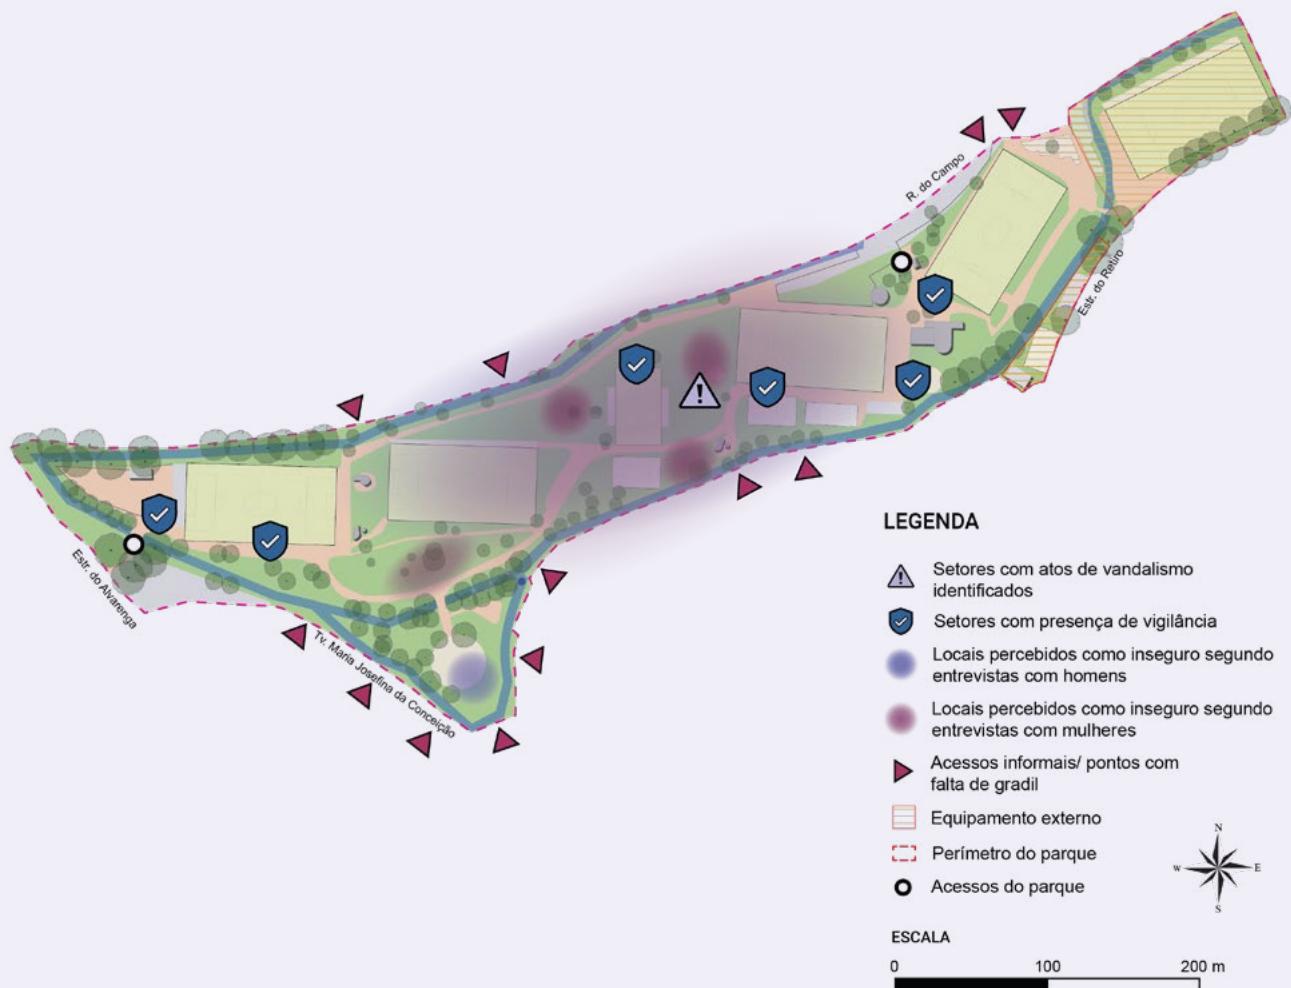
**Figura 25:** Distribuição dos elementos de insegurança e vigilância no parque

**Ao analisar os locais do parque onde as mulheres se sentem mais inseguras, conforme indicado na Figura 25, destaca-se a região central, especialmente nos trechos entre os campos onde não há equipamentos.**

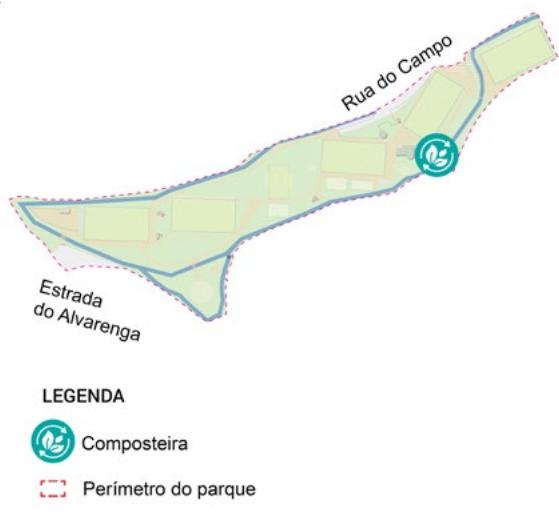
**Figura 27:** Localização das estratégias sustentáveis adotadas

Adotar tecnologias sustentáveis, pode reforçar a relevância do parque na mitigação dos riscos naturais e climáticos, e fazer com que se tornem modelos de referência e ofereçam suporte às comunidades do entorno, servindo como exemplos de boas práticas e refúgios climáticos. Além disso, a adoção de práticas e estratégias sustentáveis podem dar suporte às medidas de conservação e manejo de seus atributos naturais. Foi sugerido, nos processos participativos, a implementação de hortas elevadas e acessíveis para pessoas em cadeira de rodas.

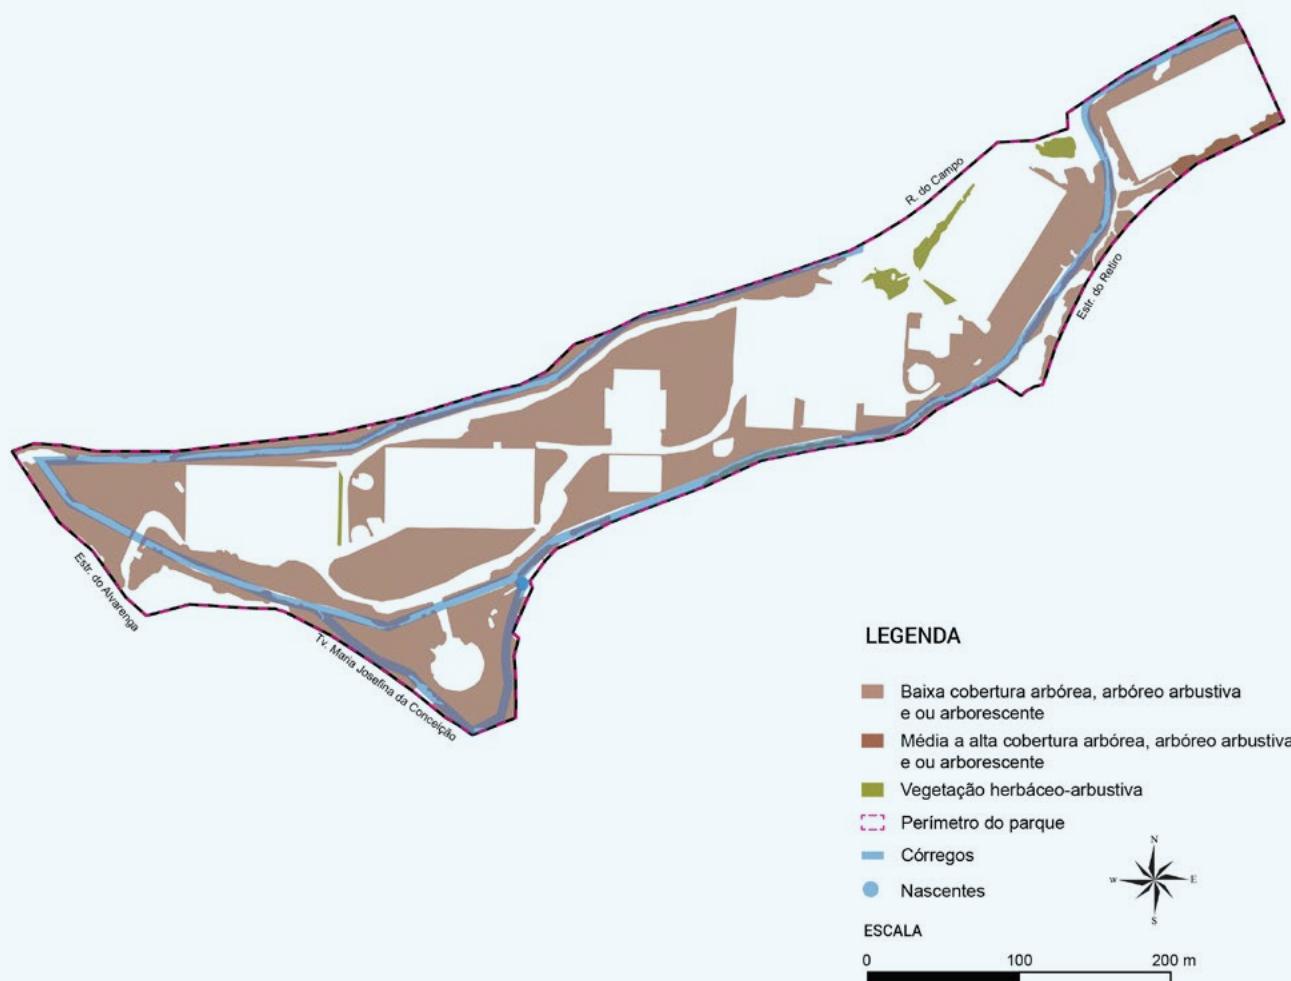
**Figura 28:** Vegetação significativa presente no parque

Na Figura 28 é possível verificar a relação entre as áreas impermeáveis ou sem vegetação significativa e as áreas verdes do parque, sobrepostas aos elementos hídricos (córregos e nascente). **Conforme os dados de vegetação significativa do GeoSampa (2023), a taxa de cobertura verde do parque é de 45,47%, o que significa que um pouco menos da metade de sua área é ocupada por vegetação, em sua maioria de baixa cobertura arbórea, arbustiva ou arborescente.**

9. É necessário realizar a manutenção da vegetação existente com maior frequência, bem como realizar a recuperação da mata ciliar nos córregos que delimitam o parque.

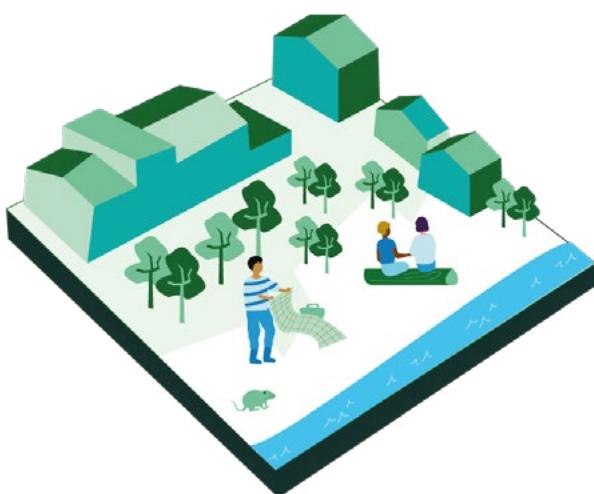
**Figura 42:** Tipologia urbana predominante

O perímetro é marcado pela vulnerabilidade socioeconômica, com a existência de núcleos urbanos informais (Mapa 9), sendo parte já regularizados. Assim como em muitos núcleos regularizados, a morfologia urbana resultante é de lotes pequenos, com residenciais unifamiliares de até dois pavimentos, vias de acesso estreitas e, em alguns casos sem calçadas ou com dimensões reduzidas.

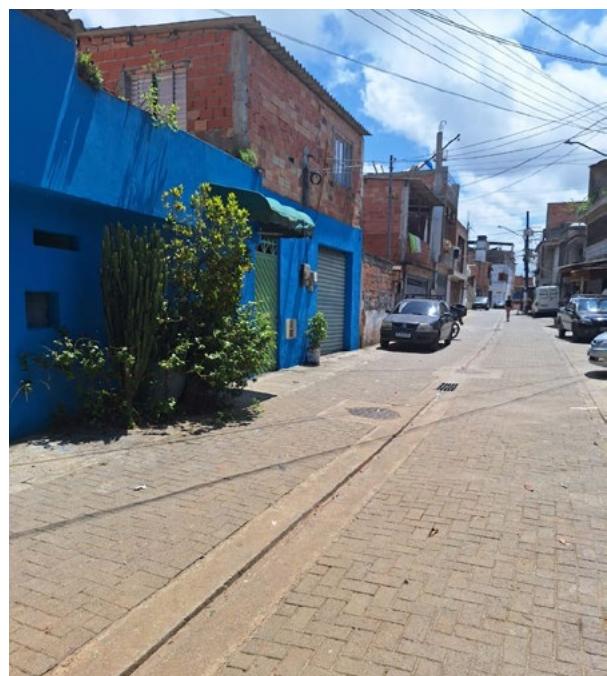
**Figura 43:** Via de acesso ao Parque Jardim Prainha

Essa condição de morfologia urbana reflete no acesso ao parque, uma vez que há somente uma única portaria, acessada por uma via local

de dimensões reduzidas. Como resultado, as pessoas alegam desconhecer a existência do parque (ver [Seção 2 Processo participativo](#)).

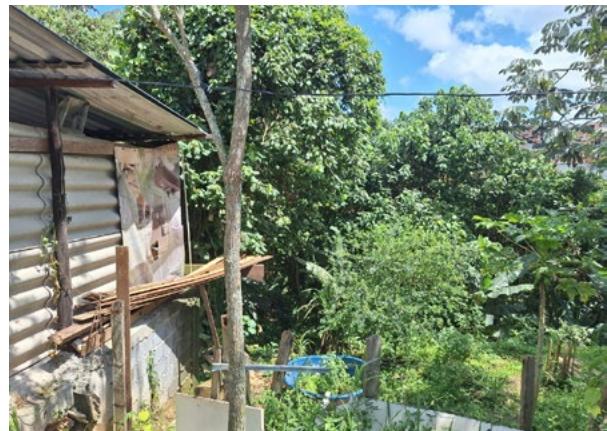
**Figura 44:** Ocupações dentro do perímetro Parque Jardim Prainha

Há presença de comércio local de forma esparsa pela área de influência. Contíguo ao parque, há um passeio entre a divisa do parque e os lotes, sendo que em alguns trechos esse espaço de circulação é ocupado por residências que avançam sobre o limite do parque.

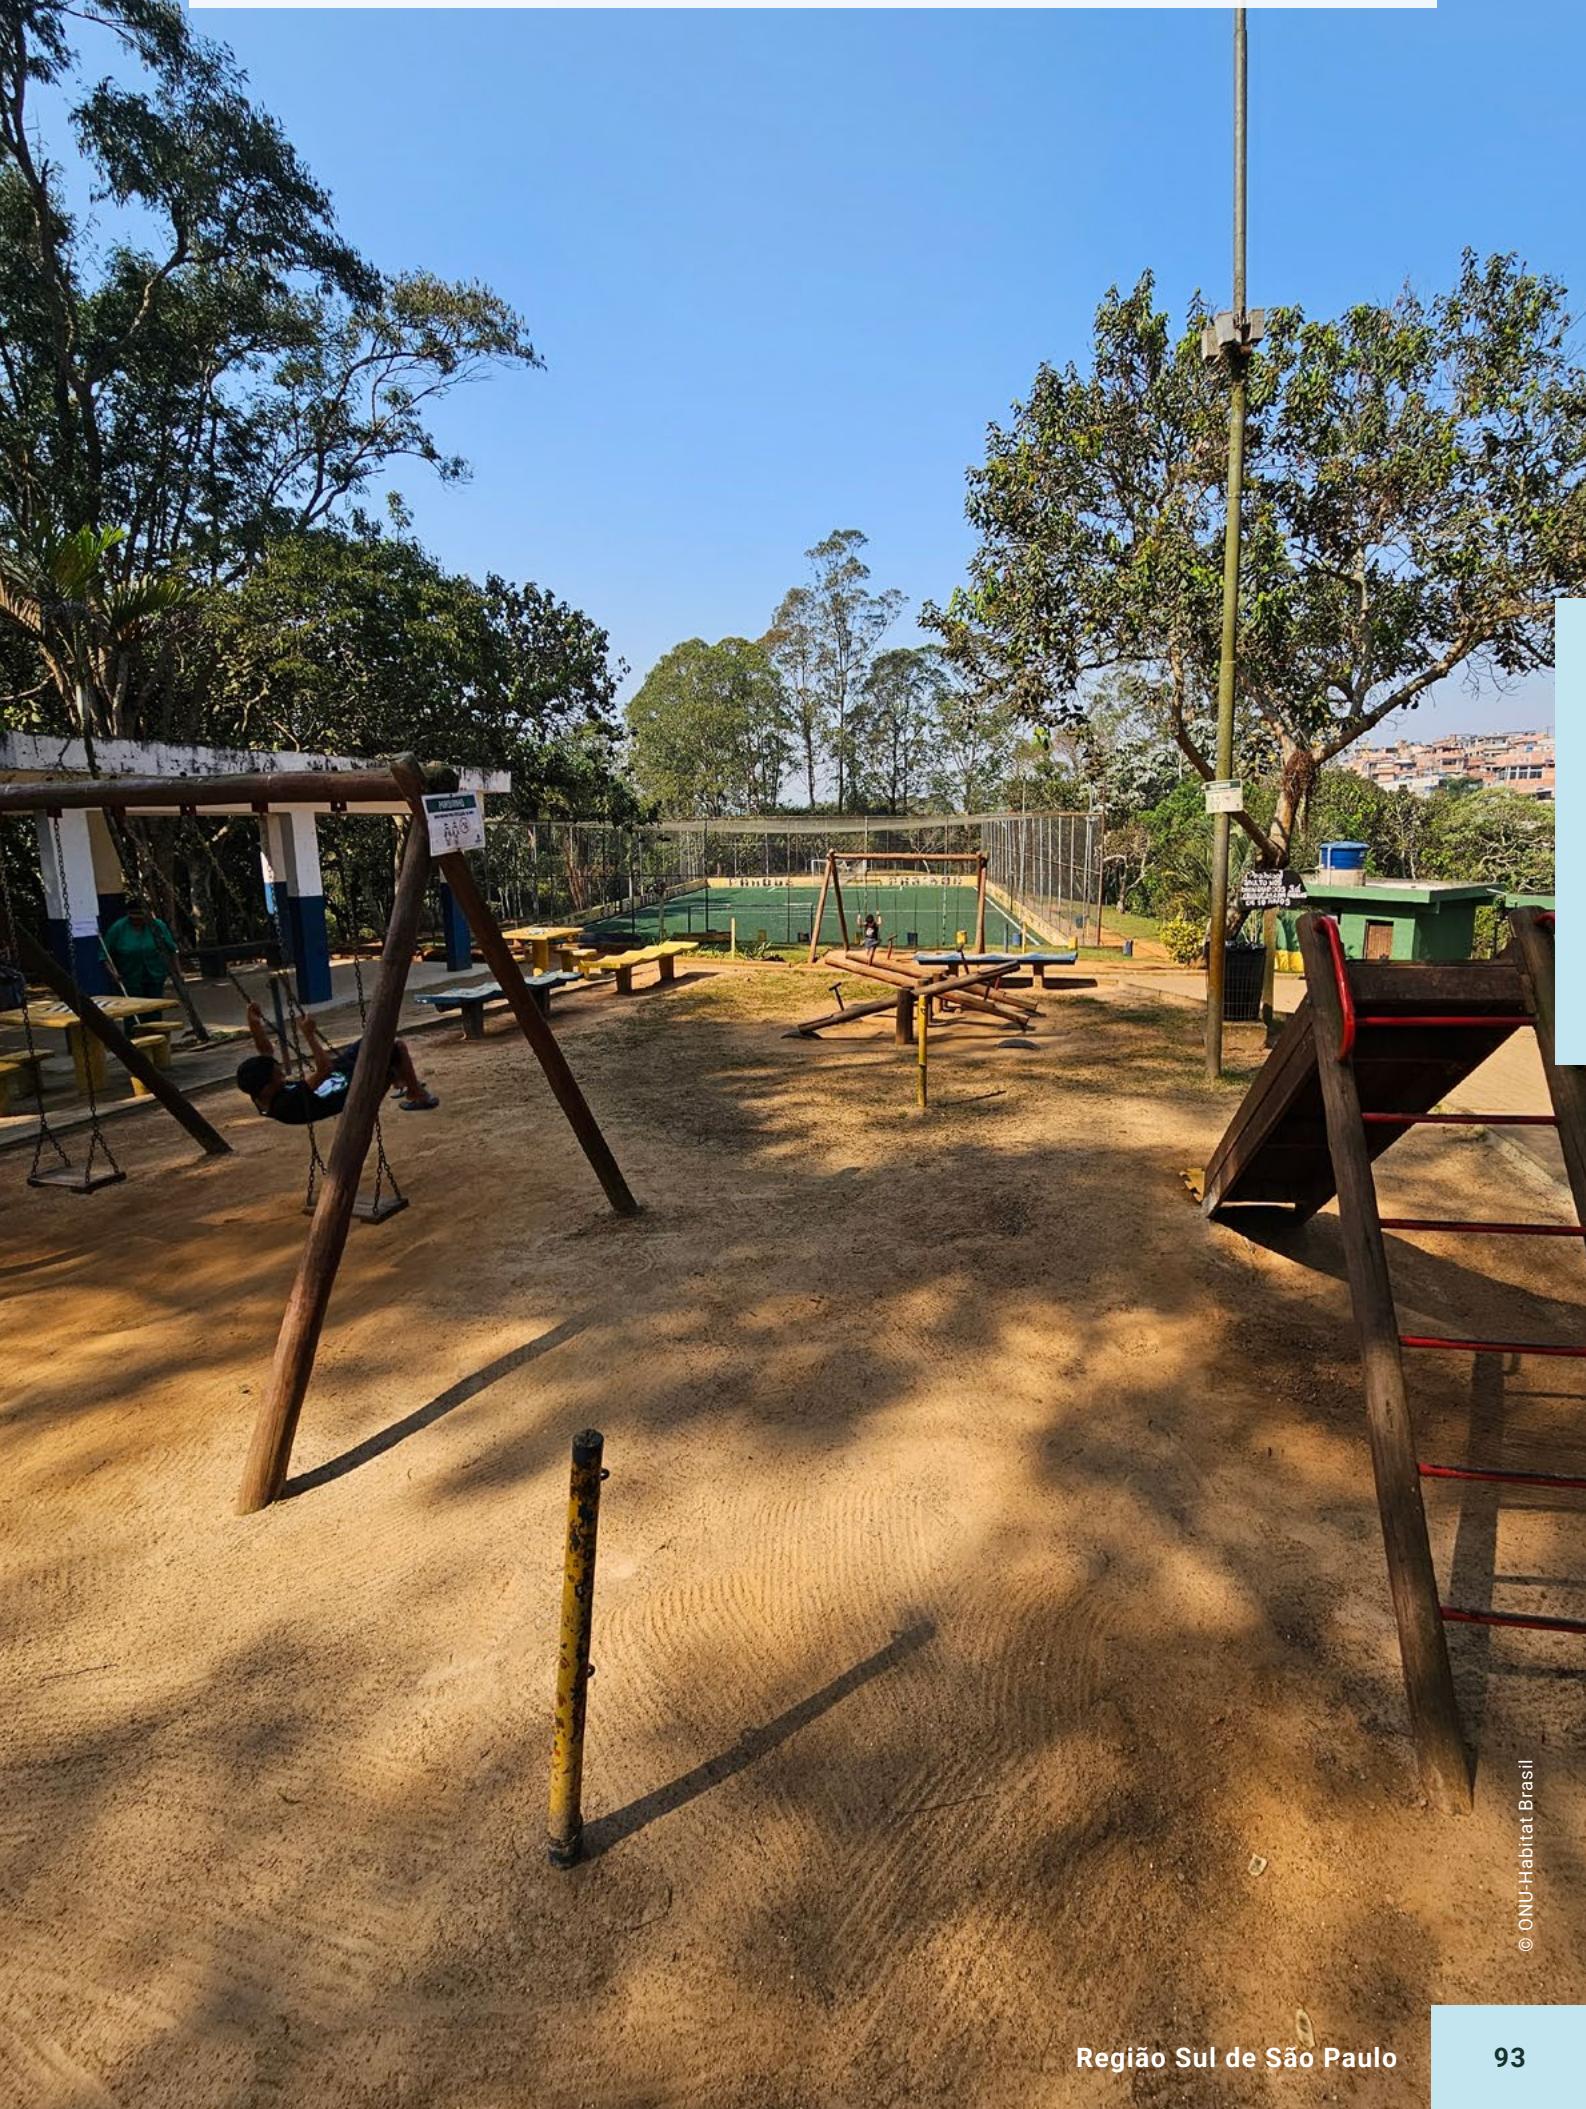
**Figura 47:** Imagem do setor infantil do Parque Jardim Prainha

1. Há somente um bebedouro no parque, situado fora dos setores avaliados;
2. Há somente um parquinho, que apresenta problemas de funcionamento em alguns equipamentos;
3. O sanitário não é adequado para pessoas com deficiência e não possui elementos tidos como inclusivos, como chuveiro, vestiário e fraldário

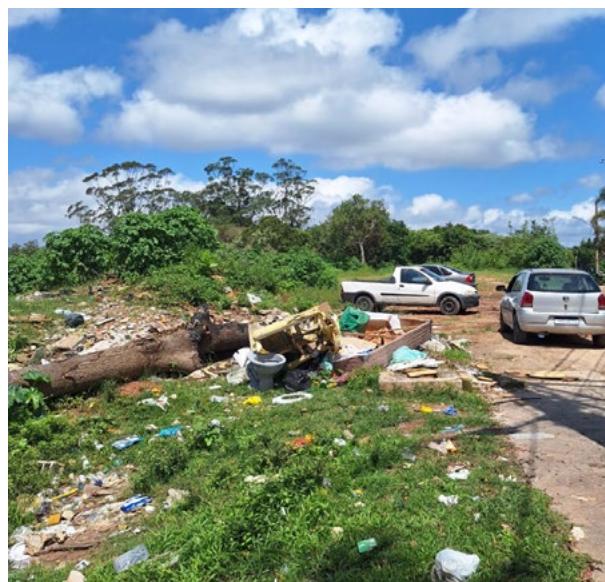
**Figura 49: Local de descarte irregular de lixo**

A qualidade da limpeza do espaço também pode afetar a sensação de conforto ambiental, além de ser importante na preservação dos parques. Em levantamento técnico em campo, foi identificado um ponto de descarte irregular de lixo (Figura 50). O local identificado está situado afastado da portaria do parque, e não conta com elemento de fechamento (ver [Seção 3.4 Segurança](#)).

Em entrevista realizada com as pessoas frequentam o parque, menos da metade (43%) afirma identificar a presença de descarte irregular de lixo, seja em pouca ou muita quantidade.

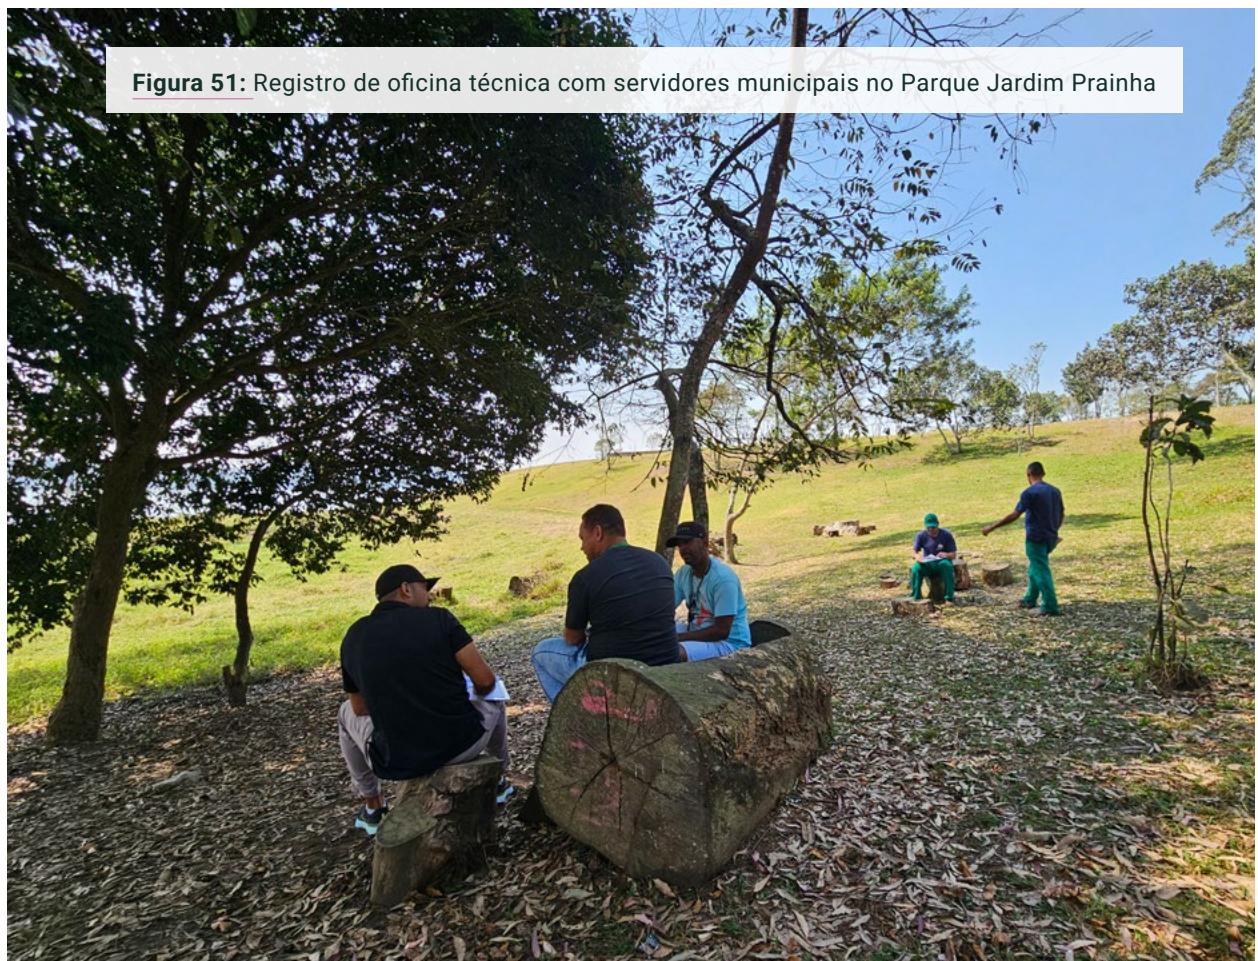
3. É necessário promover sombreamento no Espaço de esportes e lazer 1, uma vez que se trata do único setor para atividade esportiva.

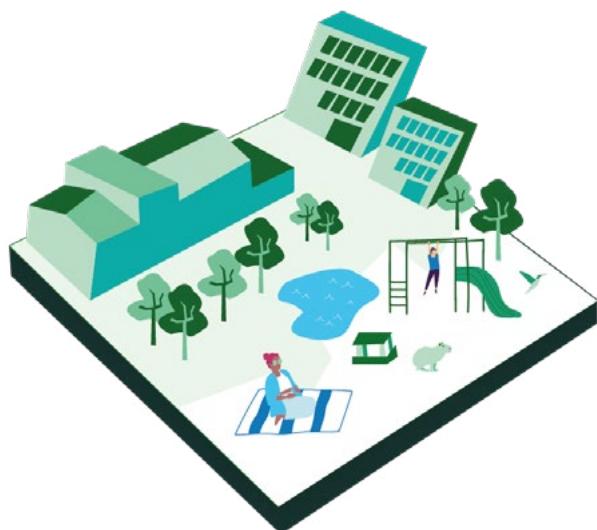
**Figura 67:** Tipologia urbana predominante

Dada a localização do Parque Nascentes do Ribeirão Colônia, ao extremo sul da cidade, o traçado da área de influência abrangeu uma baixa densidade de lotes e população, com apenas 62 pessoas dentro do perímetro estabelecido. No local, há propriedades rurais e de agricultura orgânica familiar (ver [Seção 1 Sobre o parque](#)). Ao norte da área, há um trecho com a existência de núcleo urbano informal, indicando uma situação de vulnerabilidade.

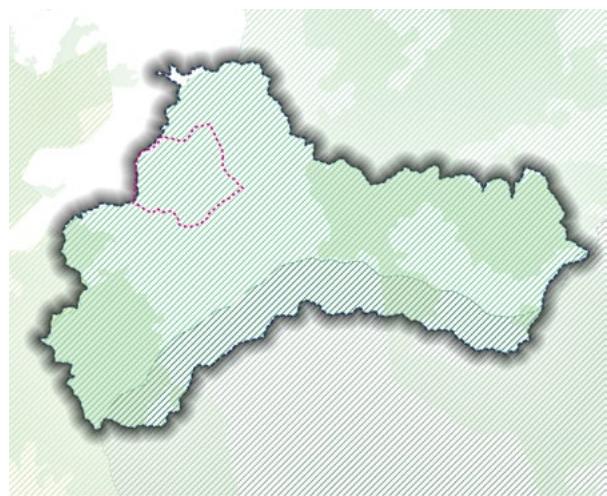
**Figura 71: APAs e corredores ecológicos no entorno do parque**

Conforme verifica-se na Figura 71, a região em que o parque está inserido é de grande relevância ambiental. Faz parte da Área de Proteção Ambiental (APA) Municipal Bororé-Colônia, uma Unidade de Conservação (UC) de uso sustentável. Dessa forma, as intervenções no parque devem estar em consonância com a Lei Municipal nº 14.162, de maio de 2006, a qual cria a APA Municipal Bororé-Colônia.

Ainda, a parte sul da bacia hidrográfica está inserida na APA Capivari-Monos e o parque está próximo de dois Corredores Ecológicos da Mata Atlântica Sul – o Trecho 1 Itaim-Colônia, localizado a leste da bacia e o Trecho 2 Jaceguava-Cipó-Embura a oeste da bacia.

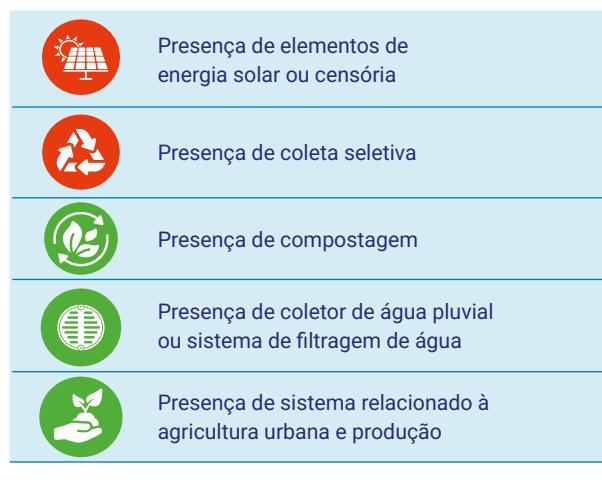
**Figura 72: Estratégias de mitigação no Parque Nascentes do Ribeirão Colônia**

A Figura 73 apresenta os resultados para o Parque Nascentes do Ribeirão Colônia, onde é possível verificar que o parque possui composteira, biodigestor, horta, banco de sementes, captação de água da chuva, jardim filtrante e faz o reaproveitamento de resíduos de poda. A existência de tais estratégias foi destacada nos processos participativos.

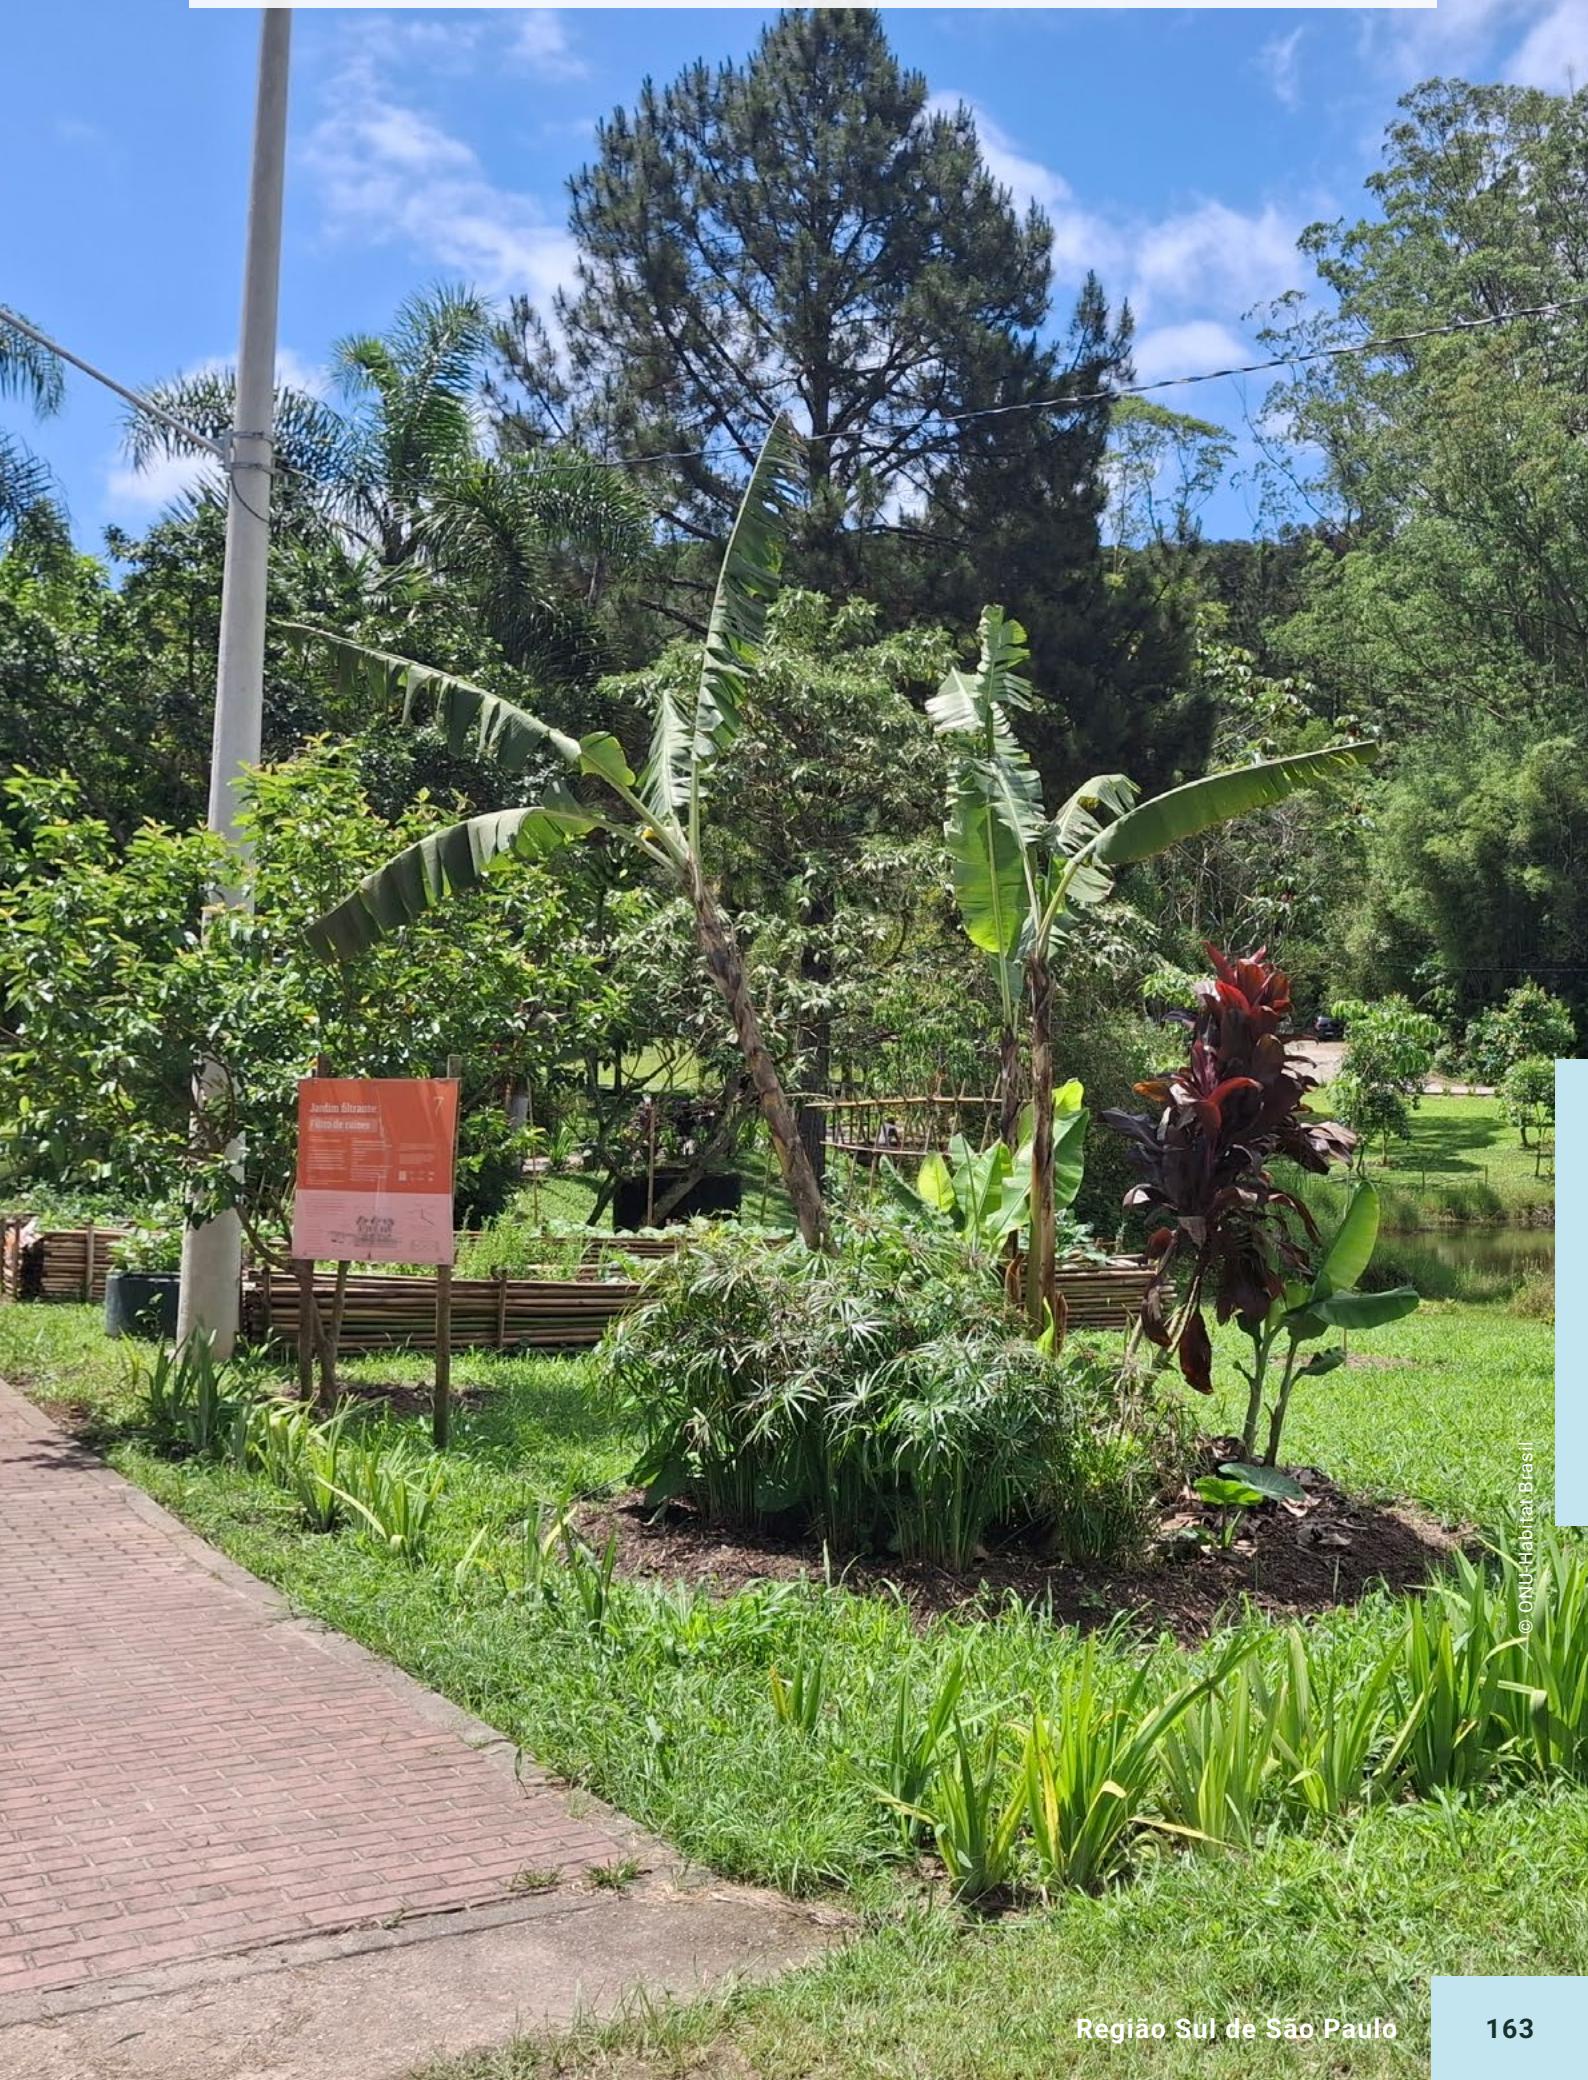
**Figura 74:** Elementos verdes e azuis do parque e algumas das estratégias de sustentabilidade (jardim filtrante e horta)
